## Investigasi Visual Kelayakan Bangunan Publik di Desa Jamblang

**Abstrak.** Banyaknya gedung dengan usia bangunan yang sudah tua di Indonesia serta kondisi geologis di Indonesia yang rawan akan bencana menyebabkan perlunya investigasi apakah bangunan tersebut masih layak untuk difungsikan. Pemeriksaan berkala merupakan tahap awal untuk meninjau kelayakan bangunan dengan melakukan identifikasi sesuai dengan ketentuan standar yang berlaku. Pada penelitian ini dilakukan analisis pengamatan visual berdasarkan Permen PU Nomor 16/RTM/2010 dan *Rapid Visual Screening* (FEMA P-154). Kedua metode menggunakan formulir khusus yang menganalisis kelayakan bangunan secara pengamatan visual. Tujuan penelitian adalah untuk menganalisis kelayakan bangunan eksisting dengan meninjau tingkat kerusakan pada komponen bangunan dari aspek struktural, arsitektural, mekanikal, dan elektrik, serta ketahanannya terhadap bahaya seismik. Hasil pengamatan visual berdasarkan Permen PU Nomor 16/RTM/2010 menunjukkan terdapat kolom serta balok yang sudah mengalami pelapukan, tembok retak, serta komponen pemipaan dan jaringan listrik yang sudah tidak berfungsi. Berdasarkan *Rapid Visual Screening* (FEMA P-154) nil

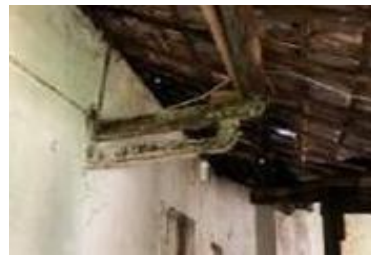
Kerusakan pada dinding pada bagian belakang dapat diakibatkan dari kondisi rangka atap yang kurang baik yang mengakibatkan dinding tidak terlindung dengan baik. Gambar 7 menunjukkan rangka atap pada bagian belakang bangunan dimana material kayu pada rangka atap dalam kondisi yang kurang baik yaitu keropos dan beberapa komponen retak. Kondisi ini tidak ditemukan pada rangka atap bagian depan bangunan (Gambar 8) yang memiliki kondisi yang cukup baik. Ruang pada bagian depan lebih sering difungsikan daripada bagian belakang. Hal ini tampak pada bagian depan komponen kolom, balok, dan dinding terawat, bersih dan tercat dengan baik. Pada bangunan bagian belakang, komponen bangunan tidak terawat sehingga kerusakan menjadi lebih berat. Berdasarkan hasil investigasi secara keseluruhan bangunan dapat disimpulkan kondisi rangka atap pada bangunan memiliki kerusakan sedang.

**Gambar 7.** Rangka atap bagian belakang bangunan

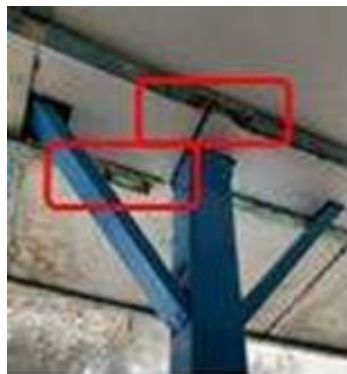
Pada Gambar 9 rangka plafon tampak mulai lapuk sehingga plafon menjadi patah, melendut, dan miring. Rangka kayu yang lapuk nampak di rangka sekitar luar bangunan. Pada Gambar 10 dapat dilihat seluruh genting telah menghitam karena lapisan luar dari genting telah memudar atau genting tertutup debu atau lumut. Pada bagian tengah dan belakang bangunan, genting mengalami pergeseran sehingga air hujan dapat masuk dan merembes pada plafon yang terlihat pada Gambar 11. Rembesan air hujan akibat penutup atap yang tidak tertutup rapat ataupun rangka plafon dapat terkena hujan secara langsung mengakibatkan rangka plafon menjadi mudah lapuk. Pada Gambar 12 menunjukkan penutup lantai dengan material batu alam yang telah dipasang sejak bangunan gedung berdiri pada tahun 1785. Karena usia yang cukup tua penutup lantai telah mengalami pengikisan hingga terlepas yang membuat permukaan lantai menjadi tidak rata.

**Gambar 9.** Kerusakan pada rangka plafon

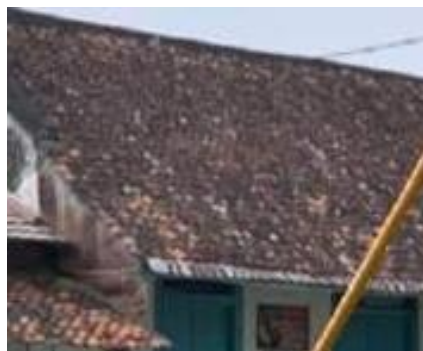
**Gambar 10.** Penutup atap genting

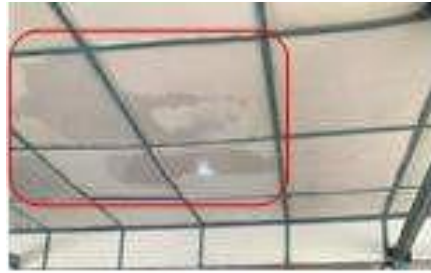
**Gambar 11.** Rembesan pada plafon

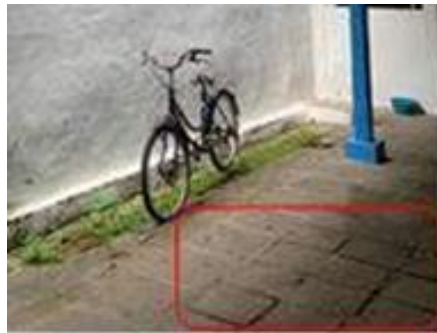
**Gambar 12.** Penutup lantai

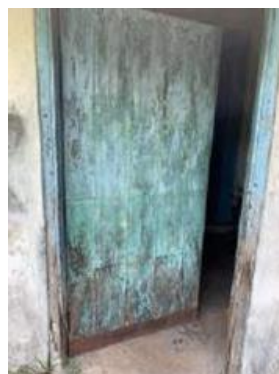
Secara keseluruhan kondisi pintu dan jendela pada bangunan memiliki kondisi cukup baik. Gambar 13 menunjukkan salah satu pintu yang mengalami kerusakan ringan dimana lapisan cat telah pudar dan pada bagian bawah kusen mengalami keropos, sedangkan kondisi jendela pada umumnya masih dalam kondisi yang sangat baik (Gambar 14).

**Gambar 13.** Pintu

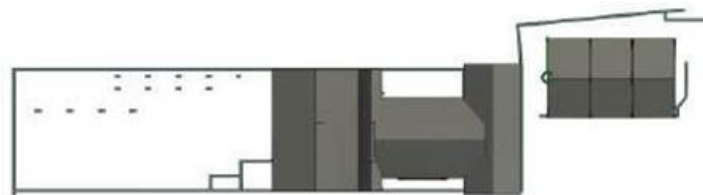
*Adjacency* (kedekatan) merupakan interaksi antara bangunan yang berdekatan yang dapat menyebabkan beberapa jenis kerusakan selama gempa bumi. Bangunan berbatasan dengan gedung olahraga pada sisi depan dan bangunan tua lainnya pada sisi kiri dengan ketinggian gedung yang tidak lebih tinggi dari gedung yang ditinjau, sehingga ada kemungkinan terjadinya benturan antar bangunan bila terjadi bencana gempa (*pounding*). Bentuk bangunan yang ditinjau seperti dapat dilihat pada Gambar 18 menyerupai huruf I (*I-Shaped*), namun berada pada kondisi elevasi tanah yang sama. Menunjukkan kondisi bentuk bangunan yang tidak beraturan secara *Plan Irregularities*. Bahaya keruntuhan eksterior bangunan yang ditemukan pada tembok pembatas.

**Gambar 18.** Ilustrasi denah bangunan gedung
